## RECUPERAÇÃO DOS PAINÉIS

### **PALÁCIO DA JUSTIÇA** TRIBUNAL DA RELAÇÃO DO PORTO

## RELATÓRIO FINAL

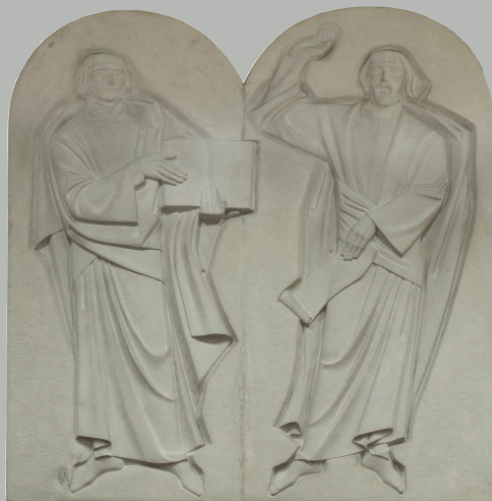
Sala de Audiências do 4º Juízo | Baixo-relevo | Eduardo Tavares

Na sala de Audiências do 4º Juízo procedi também à recuperação de uma parte danificada do baixo-relevo (figura do lado esquerdo junto ao pé conforme imagem) de Eduardo Tavares.. Este trabalho será concluído em breve uma vez que é necessário reformular o cromatismo.

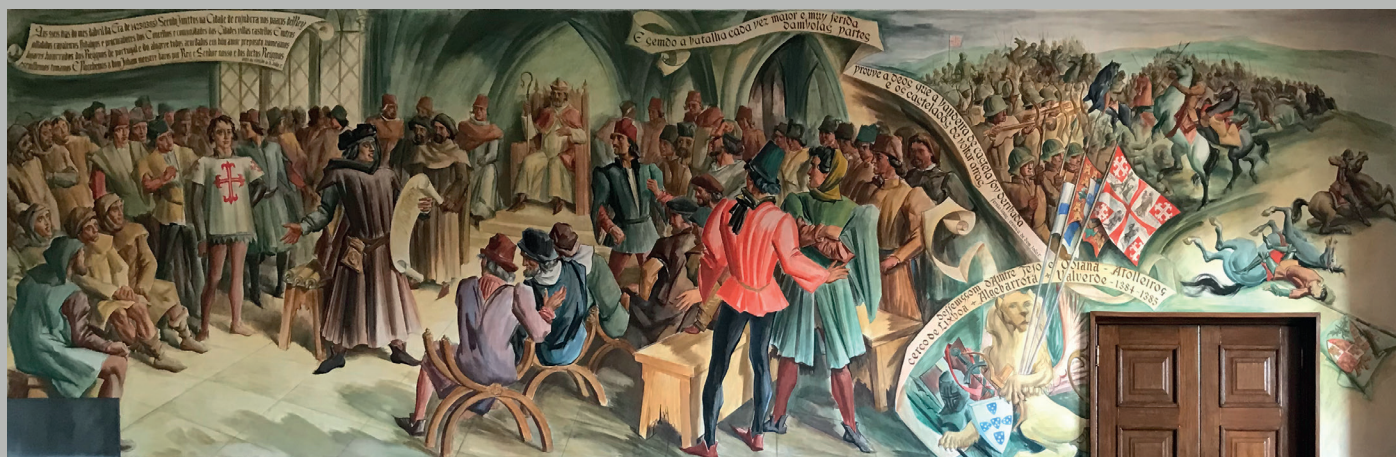
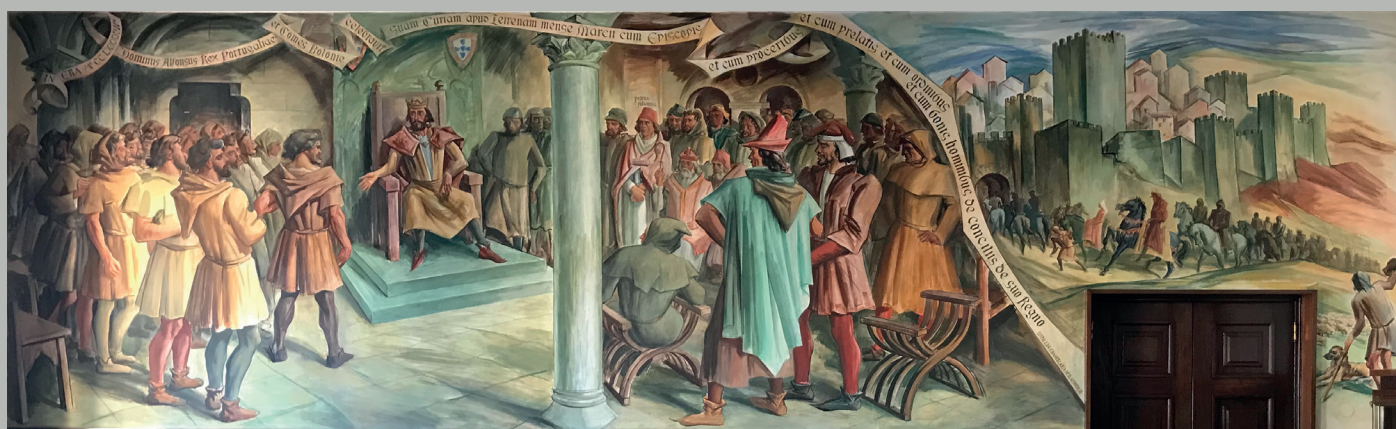
## Frescos após intervenção

Para além da correção de todas as irregularidades verificadas, foram detetadas também algumas situações de desgaste no painel inferior, nomeadamente no texto mais pequeno junto à porta do lado direito que apresentava desgaste e tinha pouca leitura. Ainda neste painel foi eliminada uma mancha brilhante no chão que separa a coluna das figuras situadas à esquerda na composição.

No painel superior também foi eliminada uma mancha que surgia no chão da composição no lado inferior esquerdo, recorrendo a um processo de veladura. Foi também aplicado um verniz aquoso mate para corrigir algumas manchas existentes e fixação dos pigmentos utilizados.

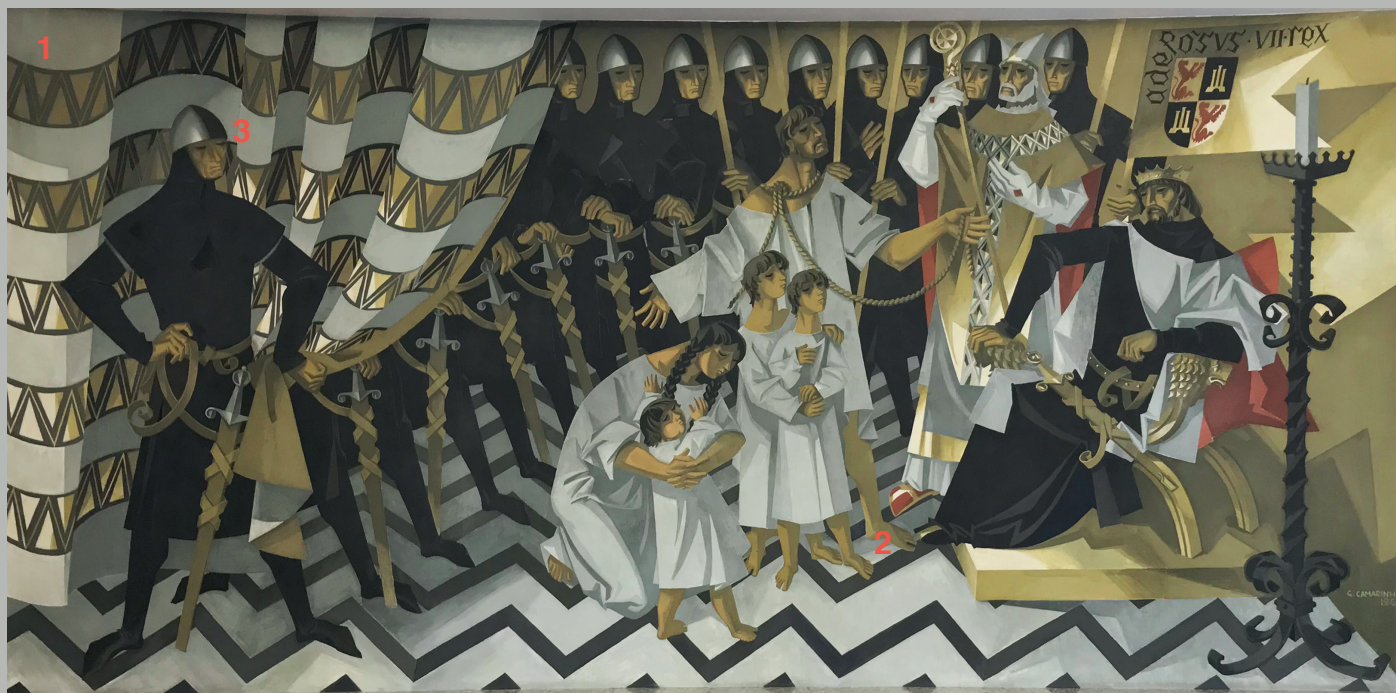
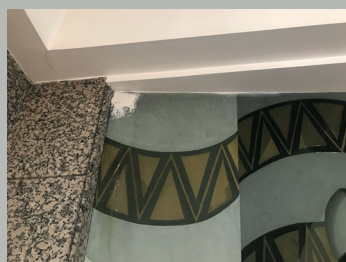
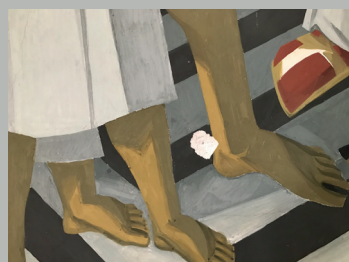
Os triângulos que surgem no limite inferior do painel foram todos alvo de restauro por se encontrarem com desgaste evidente, provavelmente devido a limpeza da zona inferior (base em granito). Foi também aplicado um verniz aquoso mate para corrigir algumas manchas existentes e fixação dos pigmentos utilizados.

Para além da correção de todas as irregularidades verificadas, foram detetadas mais três situações que foram alvo de intervenção. No canto superior esquerdo havia uma parte do painel (circulo com cerca de 6 cm de diâmetro) que estava solto e que foi preenchido com *Modofiber Premium Stucco* e retificada a pintura [1]. A mesma situação verificou-se na zona [2] e que tinha sido já assinalada tendo adoptado a mesma estratégia. Na figura da esquerda [3] foi detetada uma anomalia que foi reparada respeitando o desenho original e a cor.

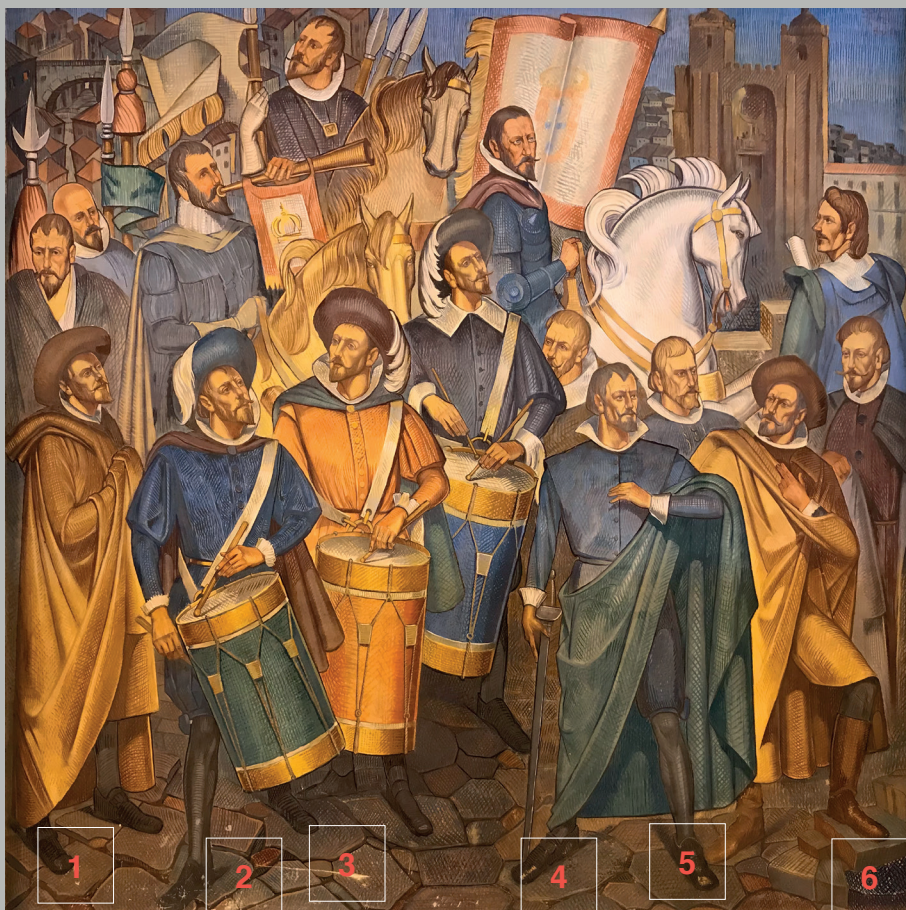
\* [6] Recuperação de restauro mal efetuado e reposição da cor original.

Limpeza das superfícies.

Realização da consolidação pontual pelos orifícios e fendas e fissuras existentes de forma a devolver a estabilidade e adesão dos materiais originais ao respectivo suporte.

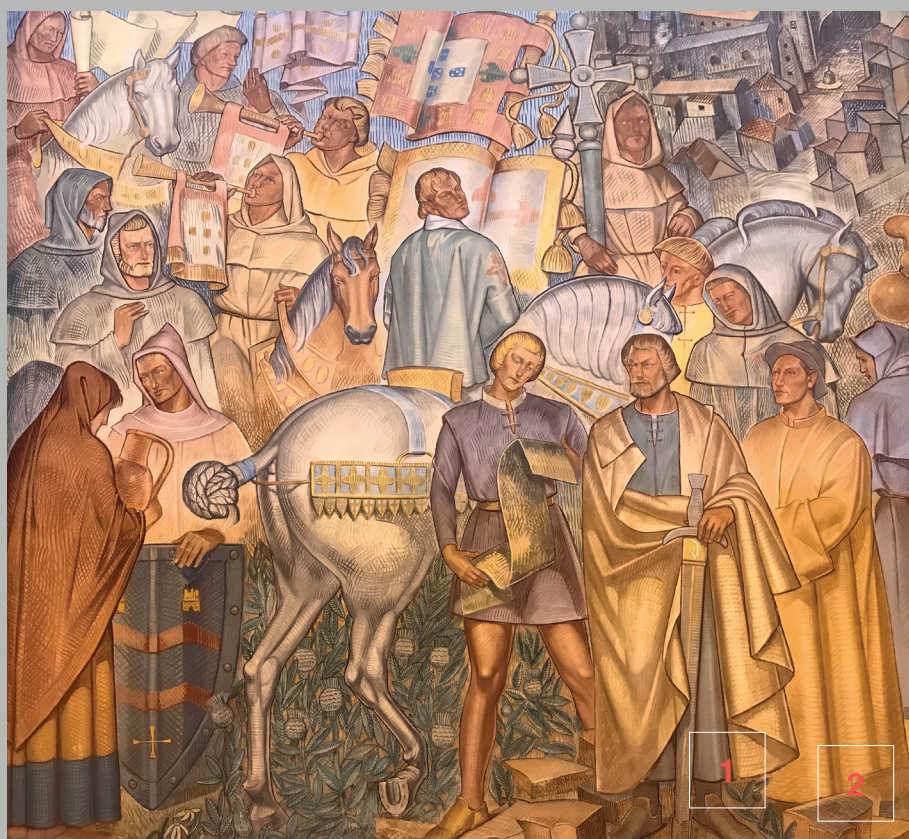
\* zona do canto inferior direito que não consta nesta reprodução.

Limpeza das superfícies.

Realização da consolidação pontual pelos orifícios e fendas e fissuras existentes de forma a devolver a estabilidade e adesão dos materiais originais ao respectivo suporte.

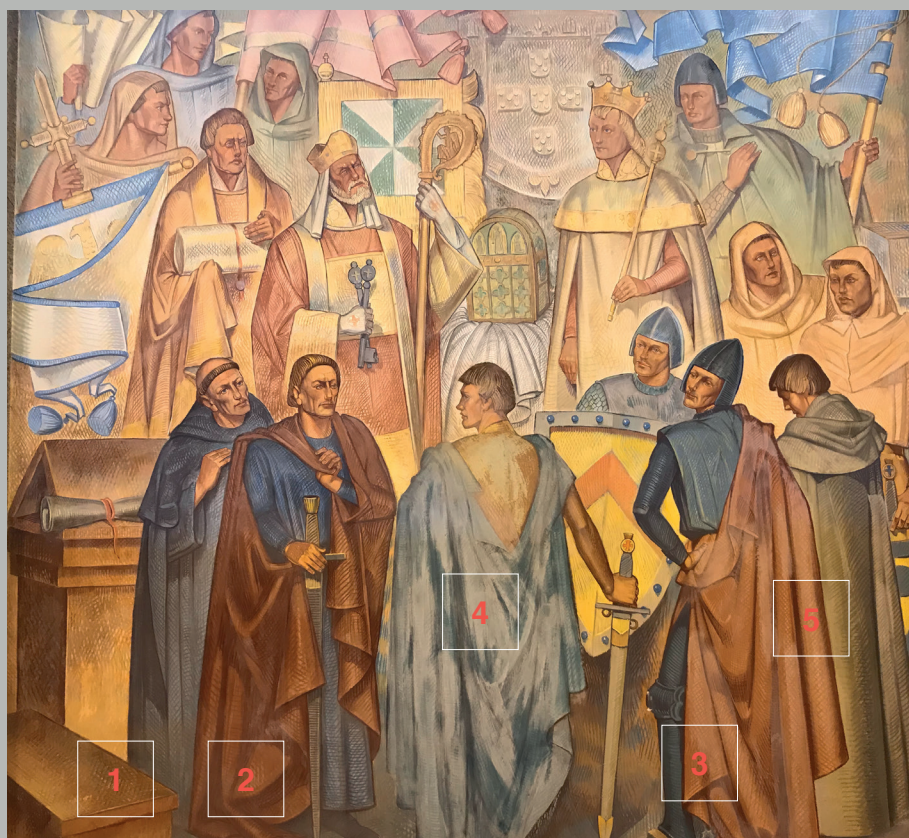
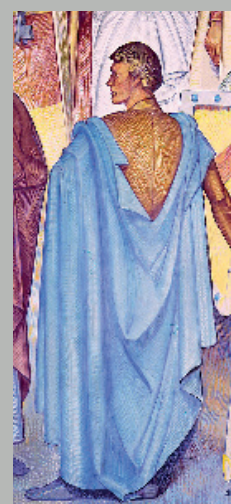
No painel “O Foral do Porto - Severo Portela Júnior” surgiu a situação mais complexa pelo facto de o manto da figura que foi reconstituída apresentar um processo de descamação pouco habitual em fresco, uma vez que toda a camada de pintura estava deslocada da parede da obra. Associo este facto a eventual restauro executado anteriormente uma vez que a cor do manto não existe em mais nenhuma figura nos outros painéis e, também pelo facto de o tratamento dado aos panejamentos ser diferente de todos os outros. A solução encontrada está descrita mais adiante neste relatório.

\* [4] Todo o manto da figura 4 terá de ser desenhado novamente, respeitando o seu desenho original de acordo com a foto anexa (a), que apesar de não respeitar o cromatismo original, assume particular importância pela clareza do desenho.

Limpeza das superfícies.

Realização da consolidação pontual pelos orifícios e fendas e fissuras existentes de forma a devolver a estabilidade e adesão dos materiais originais ao respectivo suporte.

Desenho do manto respeitando o desenho original.

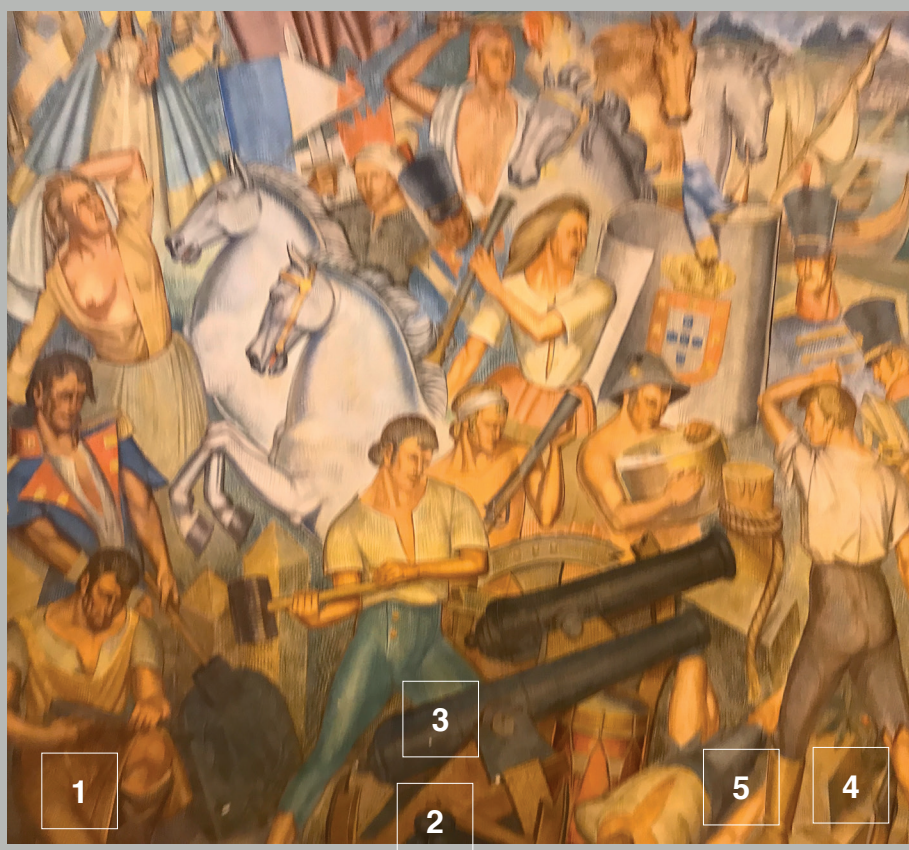
*Nota: O painel não aparece aqui representado na sua totalidade e a foto está distorcida.*

Limpeza das superfícies.

Realização da consolidação pontual pelos orifícios e fendas e fissuras existentes de forma a devolver a estabilidade e adesão dos materiais originais ao respectivo suporte.
